CASA APESTEGUÍA: LA CAPACIDAD DE RECICLAJE DE UN EDIFICIO EN EL TIEMPO

APESTEGUIA HOUSE: THE CAPACITY OF RECYCLING OF A BUILDING OVER TIME

Alexander Gálvez Nieto

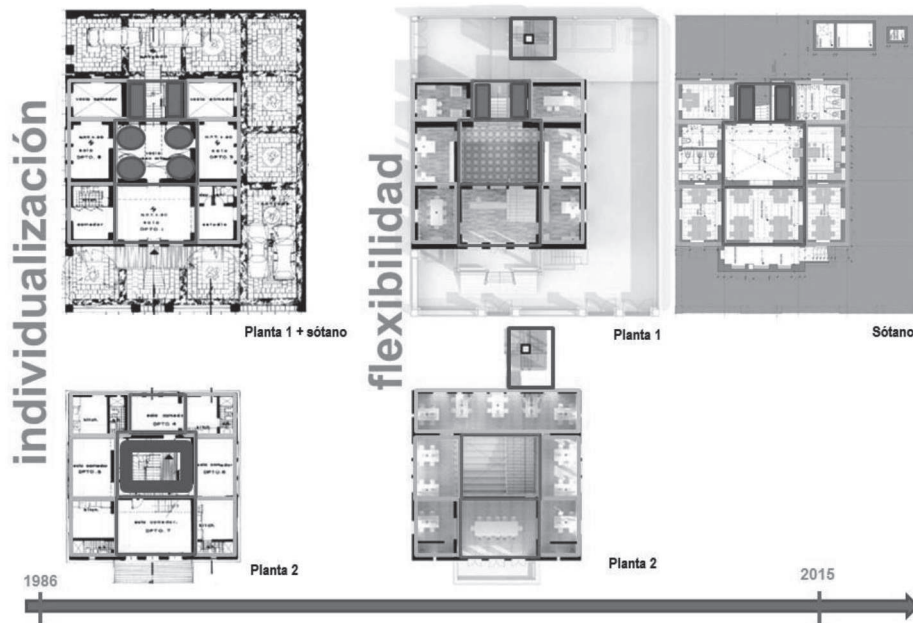
Figura 02. Características de las intervenciones de 1986 y 2015 que favorecieron la capacidad de reciclaje del edificio

vo, mientras que el espacio contenido se pudo adaptar mejor a los usos que contuvo debido a la flexibilidad, desmontabilidad y expandibilidad de los materiales de los elementos constructivos, como la quincha, la madera y el fierro. En los muros de adobe de

la primera planta se cerraron algunos vanos y se abrieron otros debido a los cambios de uso que se suscitaron, pero ninguna de estas acciones comprometió la calidad estructural de los muros (Figura 02).

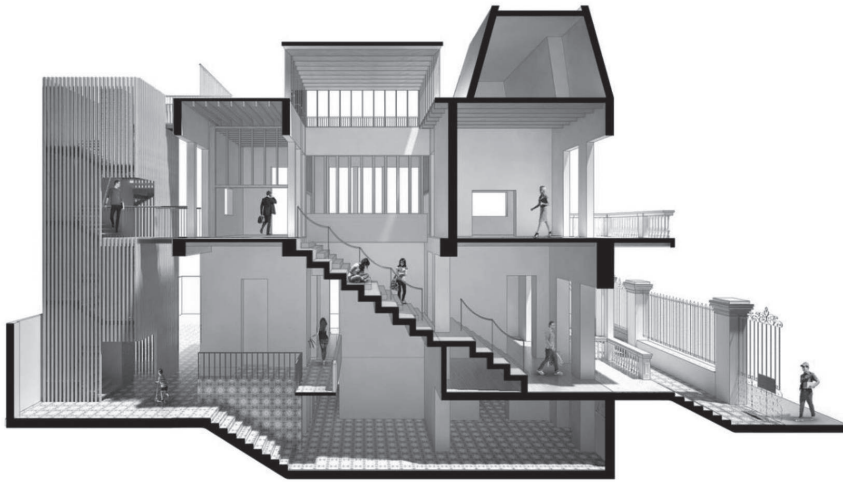
Figura 05. Corte fugado de la intervención en la Casa Apesteegua en 2015.
La escalera/gradería hace espacio

El caso es que el uso de oficinas dispuesto, obligó a pensar de una manera totalmente diferente. “El mayor reto fue entender que la subdivisión de la casa en 8 departamentos hacía imposible un funcionamiento fluido de las dinámicas de trabajo y que resultaba necesario reorganizar el espacio en una sola unidad” (Masunoestudio, 2017). Se desmontaron los mezanines y escaleras de madera y fierro de la remodelación de 1986, revelando los espacios de altura original. Se reutilizó el eje vertical creado por el arquitecto Baracco en la intervención anterior, como un vacío que organiza el espacio y plantear allí una escalera/gradería que comunicará la primera y segunda planta (Figura 04 y 05).

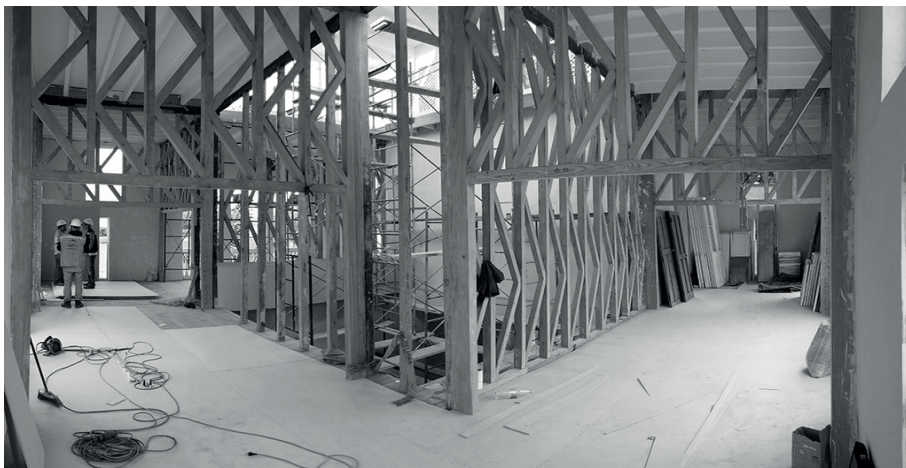
Figura 06. Desmontabilidad de los muros de la segunda planta. Vista de los pies derechos

Gracias a la flexibilidad, desmontabilidad, disgregabilidad y convertibilidad del material con que está formada la segunda planta: quinchas, se pudo adecuar el uso al espacio. Para eso, se desmontaron algunos muros y se conservaron algunos pies derechos, logrando así una espacialidad más fluida. Esta situación permitió que la casa Apesteegua se adaptara a los nuevos propósitos
