## Muros para edificaciones en la selva. Una propuesta para Pucallpa – Ucayali\*

### Walls for buildings in the jungle. A proposal for Pucallpa - Ucayali

Dr. Arq. Manuel Villena Mavila\*\*

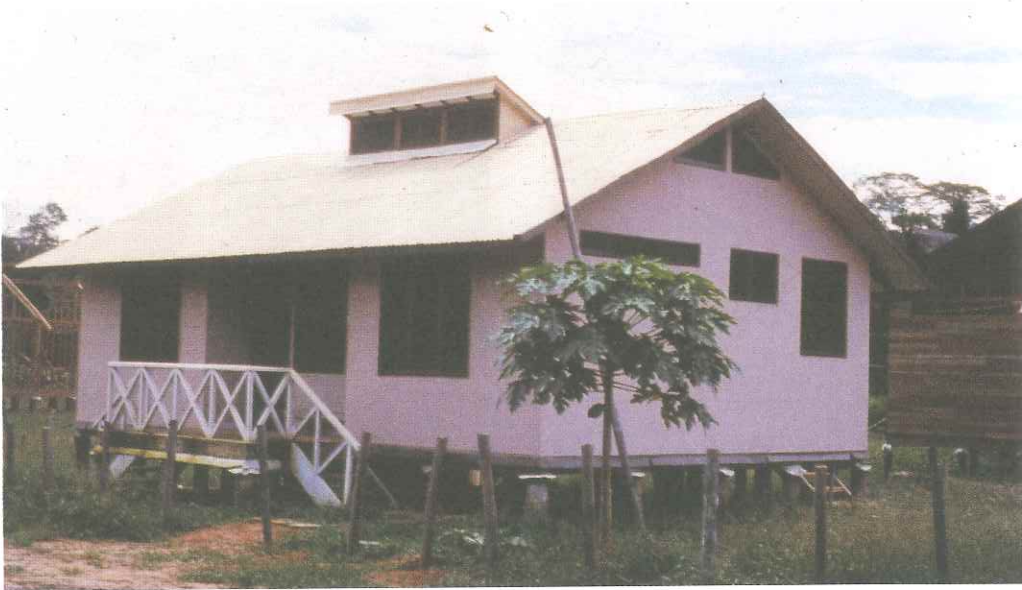
Figura 1. Prototipo Ciudad Constitución.  
Fotografía: Manuel Villena, 1985

Lo que resulta extraño es el poco uso de la madera en una zona donde históricamente se ha utilizado este recurso, que además es la principal abastecedora de madera en el Perú después de Loreto, con una producción de 580,871 m<sup>3</sup> al año. Existe una aparente preferencia por el empleo de la albañilería confinada para las edificaciones; esto parece en principio un fenómeno extraño e inexplicable que me indujo a plantear al presente estudio de investigación (ver Figura 1).

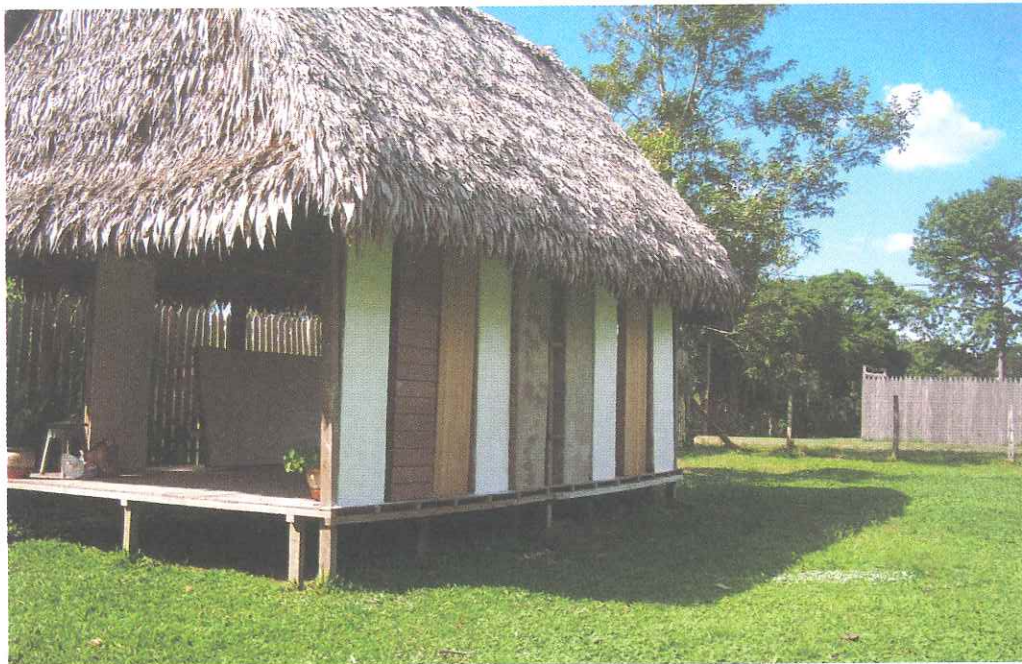
Figura 2. Muestras constructivas.  
Fotografía: Manuel Villena, 2011

Las muestras constructivas se instalaron en un espacio de similares condiciones con el fin de medir instrumentalmente las características de su comportamiento frente a las condiciones cambiantes del medio: la incidencia de los rayos solares (ver Figura 2).

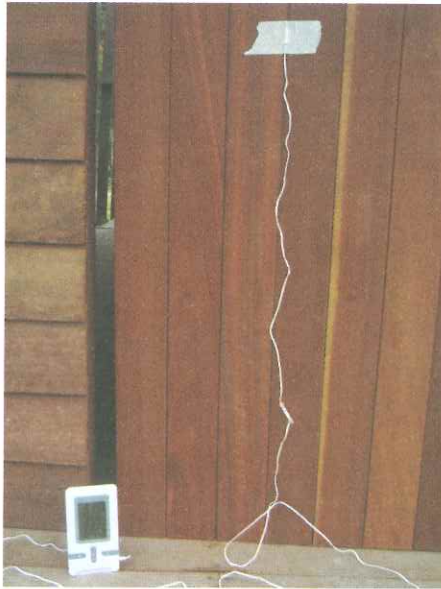
Figura 3. Instrumento utilizado para la medición de muros.  
Fotografía: Manuel Villena, 2011

Figura 4. Instrumento utilizado para la medición de muros.  
Fotografía: Manuel Villena, 2011

Para las mediciones de las muestras se utilizó un termómetro/higrómetro de interior/exterior con un sensor en el extremo para toma de datos puntuales requeridos para esta investigación, con lectura de pantalla e intervalos de lectura de temperatura en el extremo del sensor entre 50 y 70°C (ver Figuras 3 y 4).

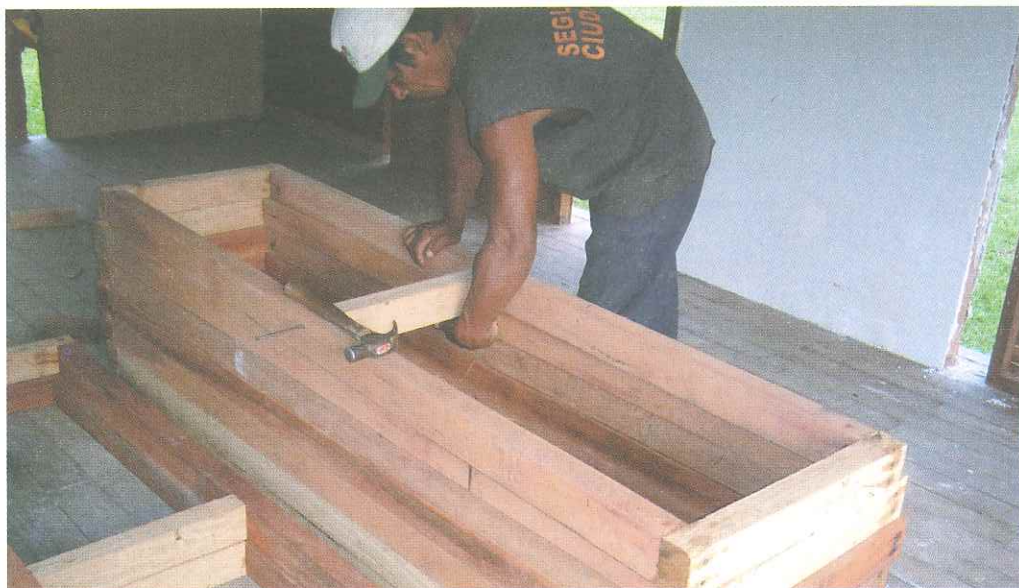
Figura 5. Fabricación de muestras constructivas.  
Fotografía: Manuel Villena, 2011

Para la confección de los bastidores de los paneles se empleó madera estructural de nuevas especies forestales, aserrada y seca, con un contenido de humedad inferior al 20%, libre de defectos y ataque de insectos, con dimensiones de escuadrías preferenciales para madera estructural; todas las uniones fueron a tope y clavadas. La madera utilizada fue del grupo B (densidad básica = 0,56 a 0,70 g/ m<sup>3</sup>) (ver Figura 5).

- Pie derechos de 2" x 3" x 7'
- Soleras de 2" x 3" x 2'
- Travesaños de 1"x 2" x 2' y 1.5" x 2" x 2'

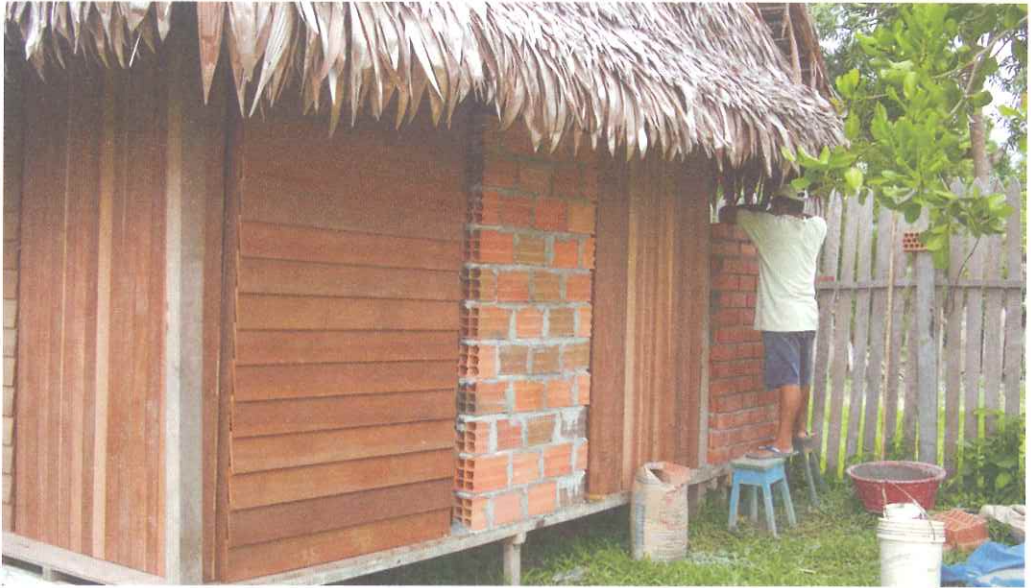
Figura 6. Construcción de muro de ladrillos.  
Fotografía: Manuel Villena, 2011

- Ladrillo tubular 6 huecos 12 x 15 x 24 cm
- Ladrillo King Kong estándar 18 huecos 9 x 12 x 23 cm. (Figura 6)

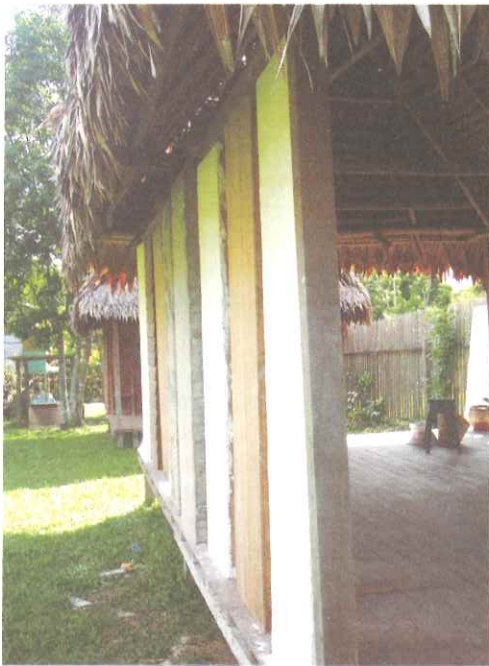
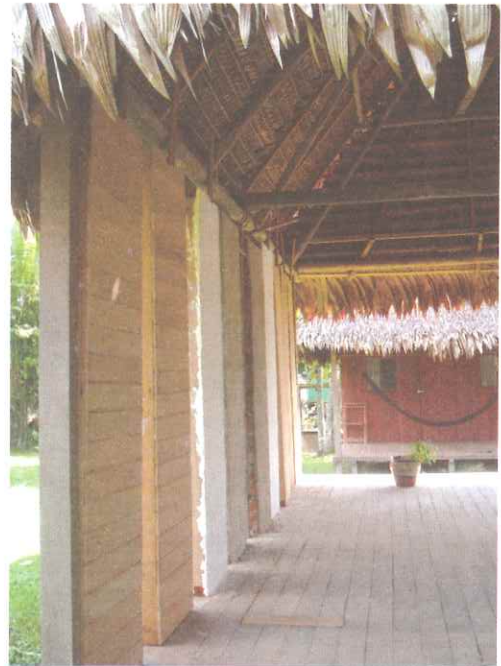
Las muestras constructivas de paneles de madera y muros de albañilería se ubicaron en un área libre de Pucallpa, sobre una plataforma de madera de una construcción típica de la zona que presentaba condiciones similares, a fin de medir instrumentalmente las características de las muestras. Además, esta plataforma contaba con un techo de madera rolliza y una cobertura con paños de hoja de irapai, lo que creaba las condiciones ideales, además de asemejarse a una vivienda. Las muestras fueron orientadas al Noreste, y dispuestas en una línea recta para mantener las mismas condiciones y tomar las mediciones requeridas (ver Figura 7 y 8).

Figura 7. Ubicación de muestras constructivas en exterior.  
Fotografía: Manuel Villena, 2011

Figura 8. Ubicación de muestras constructivas en interior.  
Fotografía: Manuel Villena, 2011

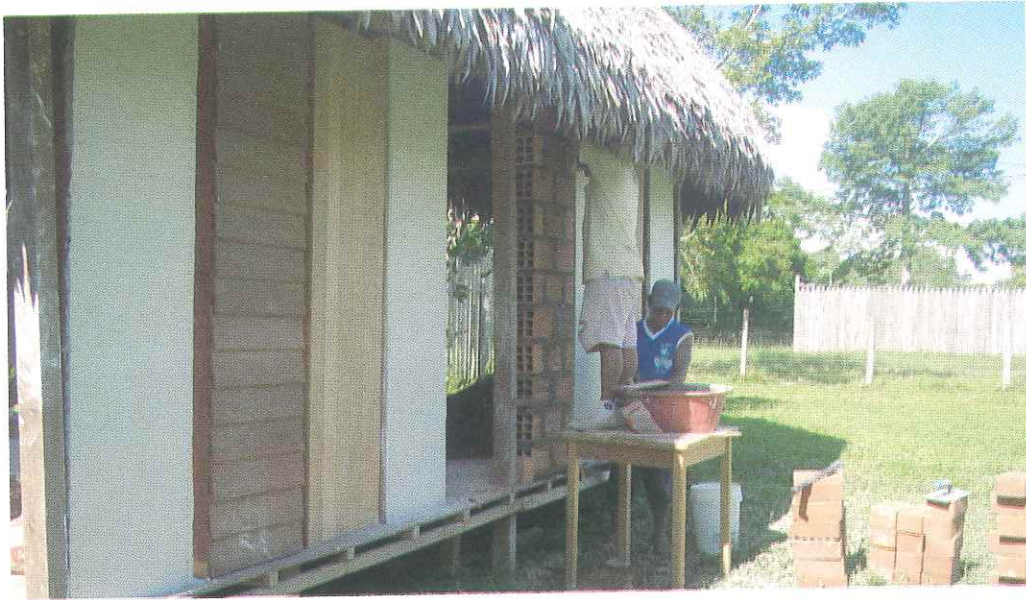
Figura 9. Descripción de paneles y muros.  
Fotografía: Manuel Villena, 2011

Se prefabricaron un total de seis muestras de madera y una de quincha, que luego fueron erigidas y puestas en su lugar definitivo para ser revocadas; los dos muros de albañilería también fueron levantados en su lugar definitivo e igualmente revocados, para que con el resto de paneles de madera fuesen sometidos a las pruebas de transmisión de calor a través de las mediciones instrumentales (Figura 9).

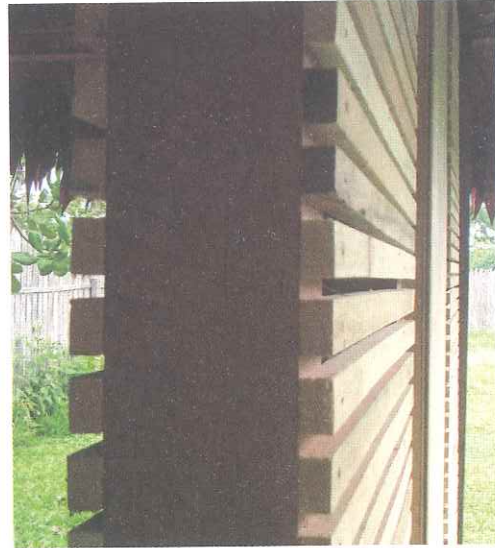
Figura 11. Muro revocado con yeso.  
Fotografía: Manuel Villena, 2011

Lo interesante de este experimento es que el empleo de ripas y revestimiento con yeso le da un sentido de firmeza, seguridad y estabilidad al elemento constructivo, lo cual podría ser beneficioso para la población y también más fácilmente aceptado por esta. A esto se suma que el revoque de yeso aporta una protección ante el fuego y contra insectos xilófagos, y permite un mantenimiento más efectivo. En mérito a estas bondades de los muros con revestimiento de yeso, sería recomendable utilizarlos (ver Figuras 11 y 12).

Figura 12. Muro con ripas de madera.  
Fotografía: Manuel Villena, 2011

Entre los aspectos relevantes del experimento se aprecia que los muros con ripas revocados con yeso presentan un mejor comportamiento frente a la incidencia de los rayos del sol que los muros de ladrillo y de quincha.
