Reconstruyendo vidas: las proyecciones sobre una nueva estructura de vivienda colectiva vertical en el multifamiliar de Tlalpan, México, 2019

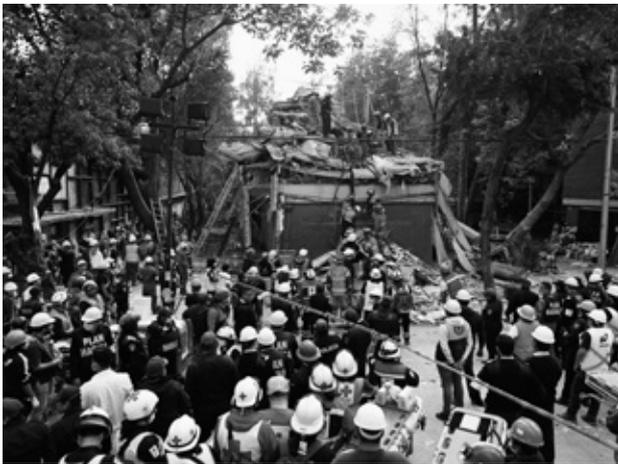
Imagen 1: Edificio 1C colapsado

inaugurado semanas después del sismo que tiró el Ángel de la Independencia. Su diseño y construcción se consideraron de vanguardia, tanto en la arquitectura como en las políticas de vivienda. Estas edificaciones fueron testigos de la expansión de la Ciudad de México y soportaron el terremoto de 1985. Pero uno de ellos, el más vulnerable, el denominado Edificio 1C, no resistió el movimiento del 19 de septiembre de 2017, y su colapso provocó la muerte de nueve de sus habitantes (Valencia, 2018).

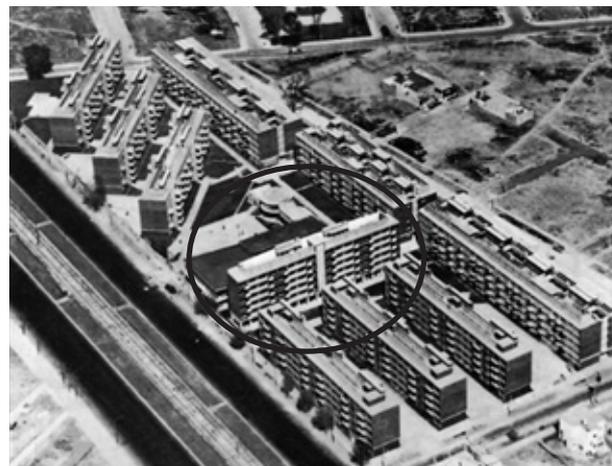
Imagen 3: Edificio 1C, siendo el más largo y el más delgado y el único con orientación distinta.

La forma de la edificación era irregular. Su base tenía un ancho de seis metros y 54 de largo; era más delgado que el resto de los otros edificios del multifamiliar, que tenían un ancho de 7.96 metros. En el caso del 1C, el largo de su base era nueve veces mayor que su ancho, tres veces más de lo que marcaba la norma de construcción mexicana.

De los once edificios, diez habitacionales y uno comercial, el único que cayó fue el 1C, el más delgado, el más largo, pero además el único con una ubicación distinta. Los otros, que aún siguen en pie, se encuentran

uno frente al otro, distribuidos horizontalmente como fichas de dominó muy bien alineadas. El edificio 1C era como una ficha que, en ese orden, alguien había olvidado acomodar.

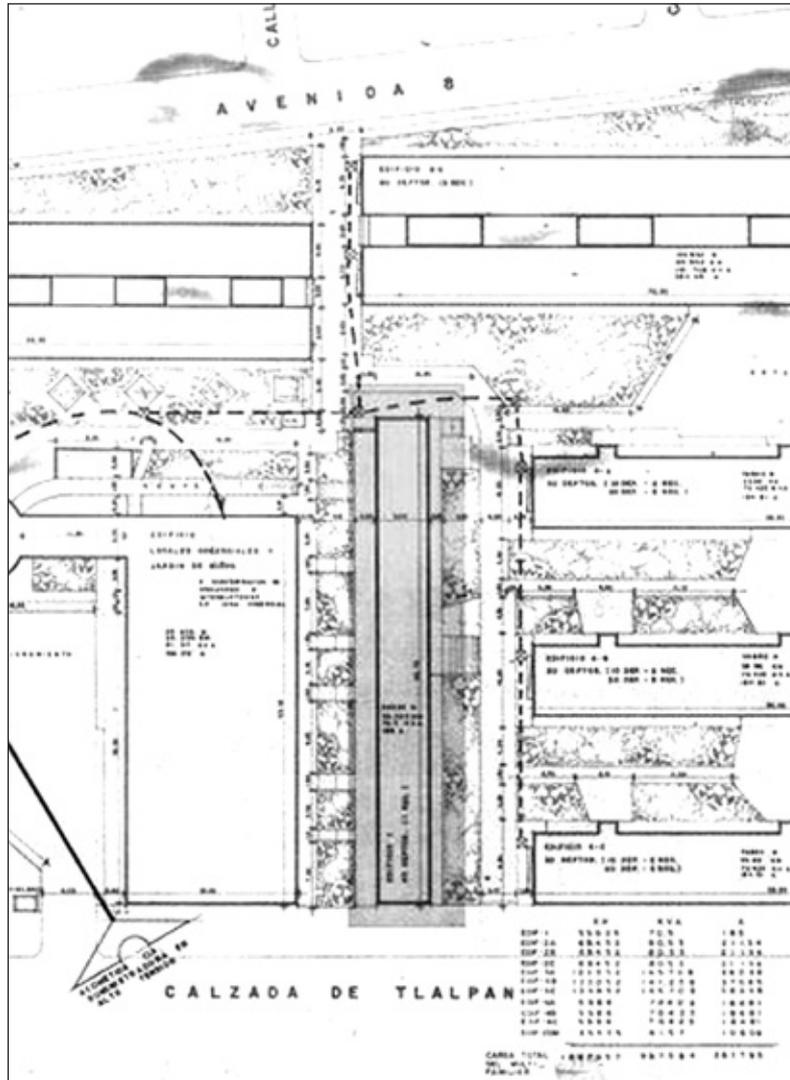
Imagen 4:
 Ubicación del Edificio 1C
 Fuente: lasillarota.com

Fue a través del análisis de los planos y de la descripción general del multifamiliar que especialistas como el Dr. Eduardo Reinoso, del Instituto de Ingeniería de la Universidad Nacional Autónoma de México, señalaron que, por lo menos, fueron dos los factores que aumentaron la vulnerabilidad del edificio 1C ante un sismo:

- 1) Su estructura irregular (alargada): Para la ingeniería estructural, un edificio se considera regular cuando la relación de su largo respecto al ancho de la base no excede de 2.5, es decir, es regular cuando más se acerca a la forma de un cuadrado. Cuando un edificio no cumple con esta condición, se considera que tiene una estructura irregular y, por lo tanto, es más vulnerable ante un movimiento telúrico.

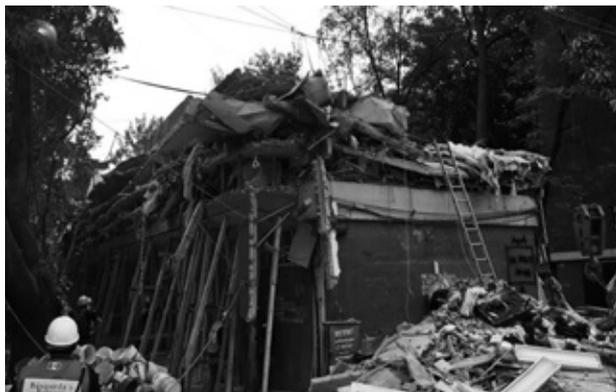
Imagen 5:

Ubicación del Edificio 1C

- 2) La combinación de diferentes ‘tipos constructivos’: La planta baja se construyó con muros y castillos, mientras que los siguientes niveles se edificaron con otro sistema. Eso explicaría el por qué la planta baja resistió más y fue la única parte de la estructura que no colapsó.
