IMPACTOS DE CAMBIO CLIMÁTICO EN LA CUENCA ALTA DEL RÍO PIURA. CASO CANCHAQUE

IMPACTS OF CLIMATE CHANGE IN THE UPPER BASIN OF THE PIURA RIVER. CANCHAQUE CASE

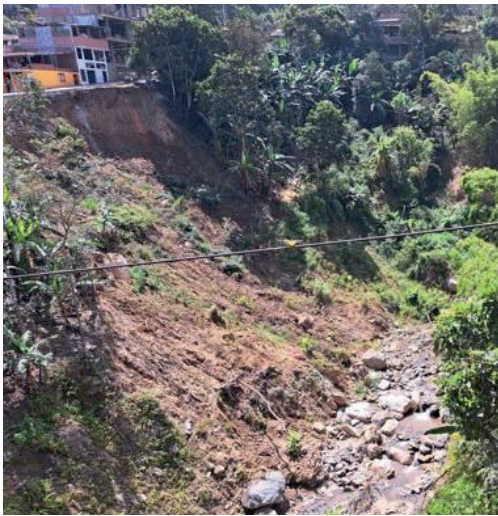
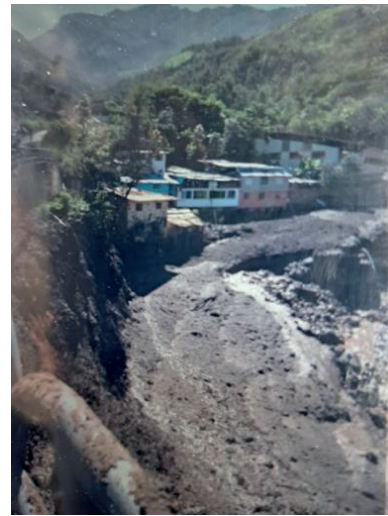
Figura 13

Canchaque, infraestructura colapsada.

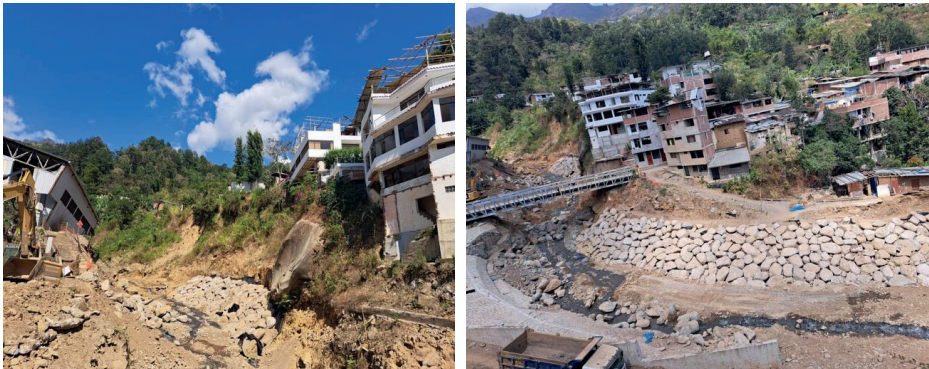
Figura 14

Canchaque: viviendas colapsadas por deslizamientos.

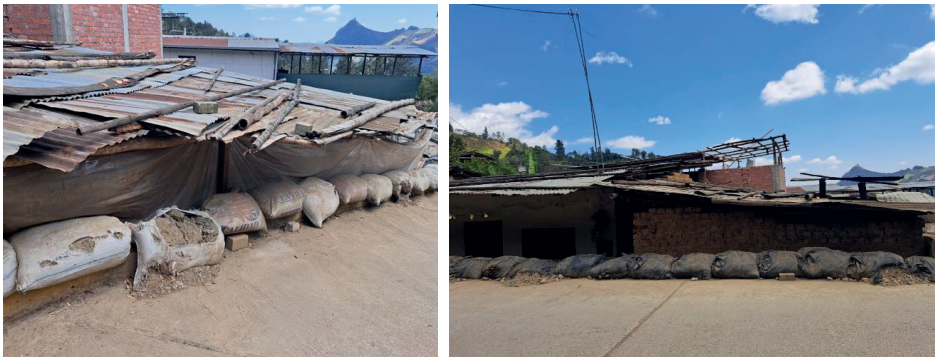
Figura 15

Canchaque, Sistemas de defensa ribereña precarias.
